Mejores Prácticas de Gestión (BMP) y Parámetros de Calidad del Agua en Propiedades Seleccionadas a lo largo de la Cuenca Hidrográfica del Arroyo Colorado

La Agricultura en la Cuenca del Arroyo Colorado

Texas Water Resources Institute EM- I 13

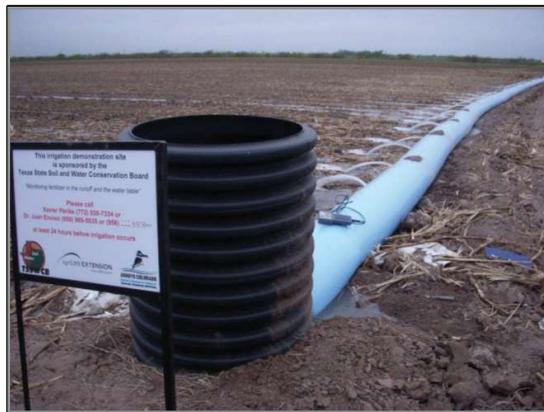
Tubería de plástico flexible usada durante un evento de irrigación.

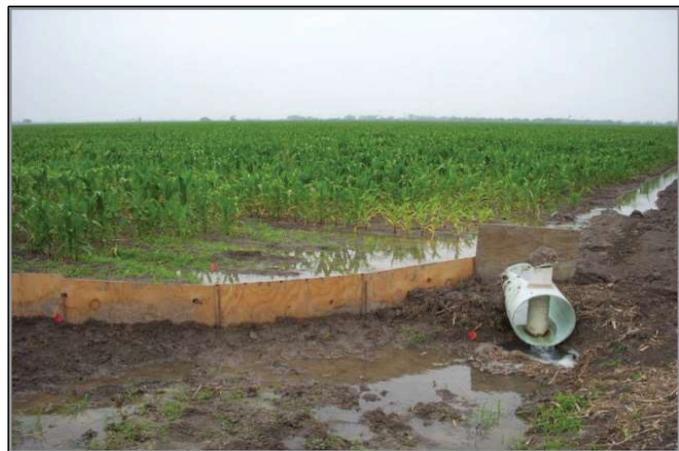
Escorrentía resultante de un evento de riego que se está midiendo.
